1 Passerelle Rayon Vert et
Bâtiment Quai Ouest

Une liaison forte entre le nord et le sud de la gare

Rénovation de la gare de Renens

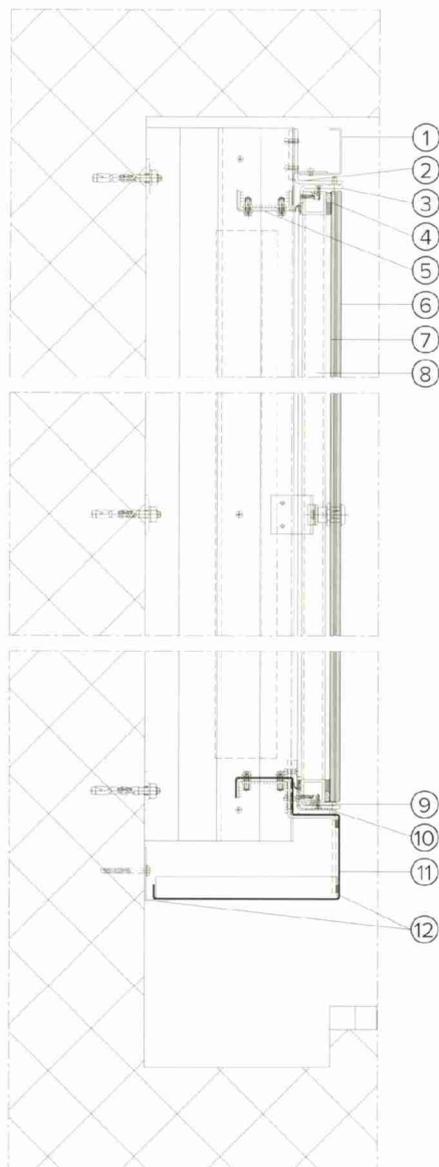
Coupe verticale

| ① Tôle de finition en alu, ép. 2 mm, thermolaqué RAL 7030 | ⑪ Plaque acrylique opaque ép. 5 mm |
| ② Tôle Inox 75×100 mm | ⑫ Tôle de finition alu, ép. 2 mm, thermolaqué RAL 7030 |
| ③ Tôle Inox 76×100 mm | ⑬ Tôle de support alu, ép. 3 mm |
| ④ Collage VEC + Spacer Tape HD | ⑭ Equerre alu, pour fixation des panneaux lumineux |
| ⑤ Tôle alu, ép. 3 mm, support de tôle de finition, thermolaqué RAL 7030 | ⑮ Tôle de finition latérale alu, ép. 2 mm, thermolaqué RAL 7030 |
| ⑥ Verre feuilleté durci Typ13-4S, ép. 13,52 mm, collé sur cadre en tube alu | ⑯ Tôle de support alu, ép. 3 mm, thermolaqué RAL 7030 |
| ⑦ Film décoratif collé | ⑰ Panneaux lumineux |
| ⑧ Cadre ouvrant en tube alu éloxé naturel spécial collage VEC | ⑱ Charnière pour ouverture des panneaux lumineux |
| ⑨ Tôle Inox 50×21×100 mm, ép. 4 mm | ⑲ Verrou à languette inox |
| ⑩ Pivot Inox usiné et soudé sur tôle inox 50×21×100 mm | |

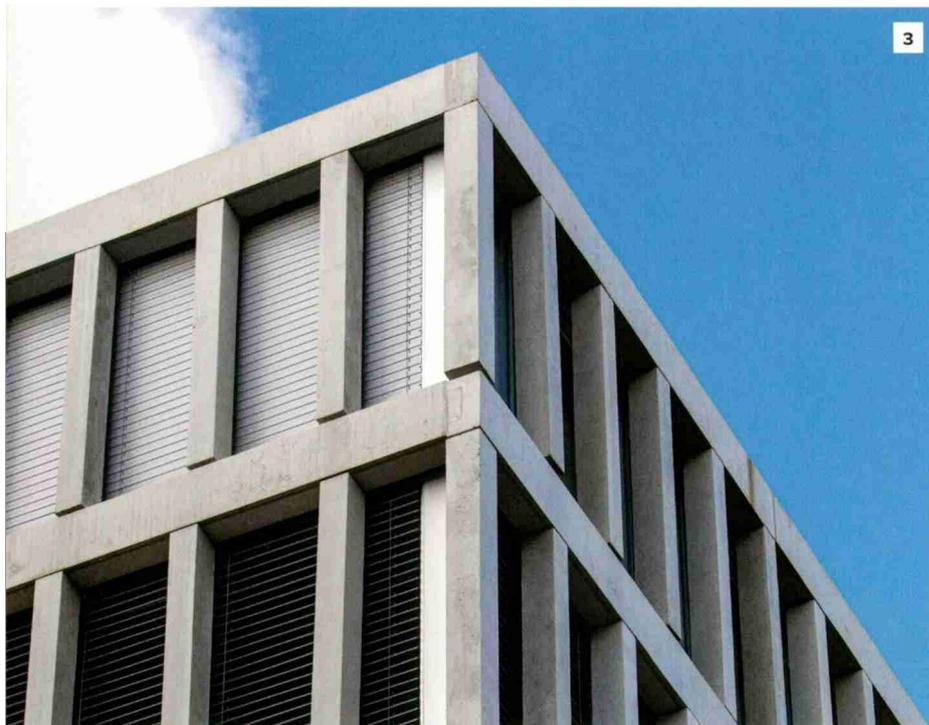
3 Façade du bâtiment Quai Ouest

L'effet de profondeur de la façade est créé par des éléments de béton préfabriqués cachant les parties fixes des protections solaires exécutées avec des stores à lamelles. Au rez-de-chaussée, les 600 m² de façade sont en poteaux-traverses aluminium. Ce système en demi-coque, semi-préfabriqué, développé par Sottas SA, réduit fortement le temps de pose. Dans les étages, la façade est réalisée en vitrage aluminium avec renforcement thermique et renforts statiques extérieurs don-

nant la possibilité de fixer des coulisses de stores. La façade nord, côté quais, de même apparence, garantit une protection contre le feu en cas d'incidents majeurs sur les voies ferrées.

Les étages 3 à 7 offrent des logements privés «tout confort» avec une vue dégagée sur la région et une optimisation phonique grâce à l'ajout de verres feuilletés comme écran devant les ouvrants, minimisant les nuisances sonores de la gare. La façade nord et les 3^{ème} et 4^{ème} étages est et ouest sont également conçus avec une protection feu. Les logements spacieux et lumineux, grâce à la forte proportion de surfaces vitrées, sont accessibles par un atrium illuminé par 3 verrières en poteaux-traverses acier disposées sur le toit avec l'intégration d'ouvrants de désenfumage sur les parties verticales. La lumière naturelle ainsi offerte confère à cet atrium un espace de vie conçu pour renforcer le lien social entre les habitants, les invitant à se regrouper en son sein.

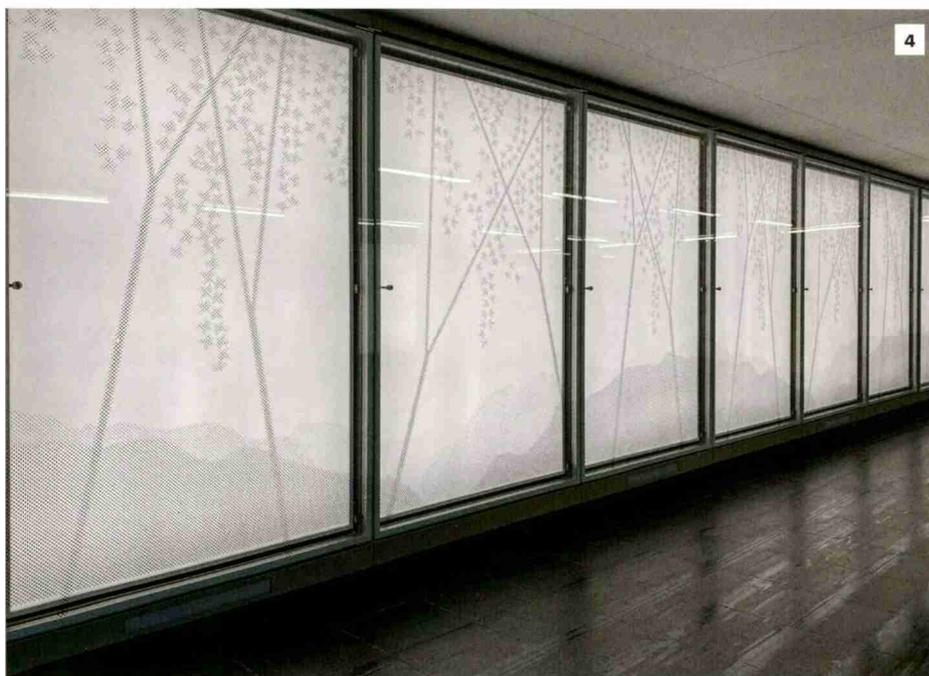
4 Passage souterrain

Avec la même problématique de conformité aux normes en vigueur, le passage souterrain historique de la gare a été fermé pour faire place à un nouvel accès plus large. Ce passage sous-voies, traversant du nord au sud sur une longueur de 60m offre un accès direct aux quais et aux quelques commerces en son cœur dynamisant cette zone de circulation. L'aspect sécuritaire a été renforcé par un système d'éclairage ingénieux. Certains murs du passage souterrain sont recouverts de 49 vitrines lumineuses, en verres translucides feuilletés durcis sérigraphiés de visuels arboriformes visant à rappeler la structure de la passerelle Rayon Vert. Ces vitrines sont composées d'une structure réalisée entièrement en tôle aluminium ép. 3mm, le tout thermolaqué RAL 7016 avec un ouvrant. Les ouvrants VEC (Vitrage Extérieur Collé) sont équipés de pivots spécifiques pour l'accès et la maintenance de la cavité illuminée. Un prototype, développé par nos ingénieurs, avait été validé en amont par les CFF facilitant la mise en place future de cette vitrine à l'aide d'un robot ventouse.

Afin d'apporter encore plus de clarté et dans un souci énergétique, cette traversée souterraine a été installée sous les quais n° 2, 3 et 4 afin de bénéficier de la lumière

naturelle émise par les 70 m² de planchers en verre installés sur chacun des quais, qui eux-mêmes bénéficient de la clarté apportée par les marquises en polycarbonate bleu.

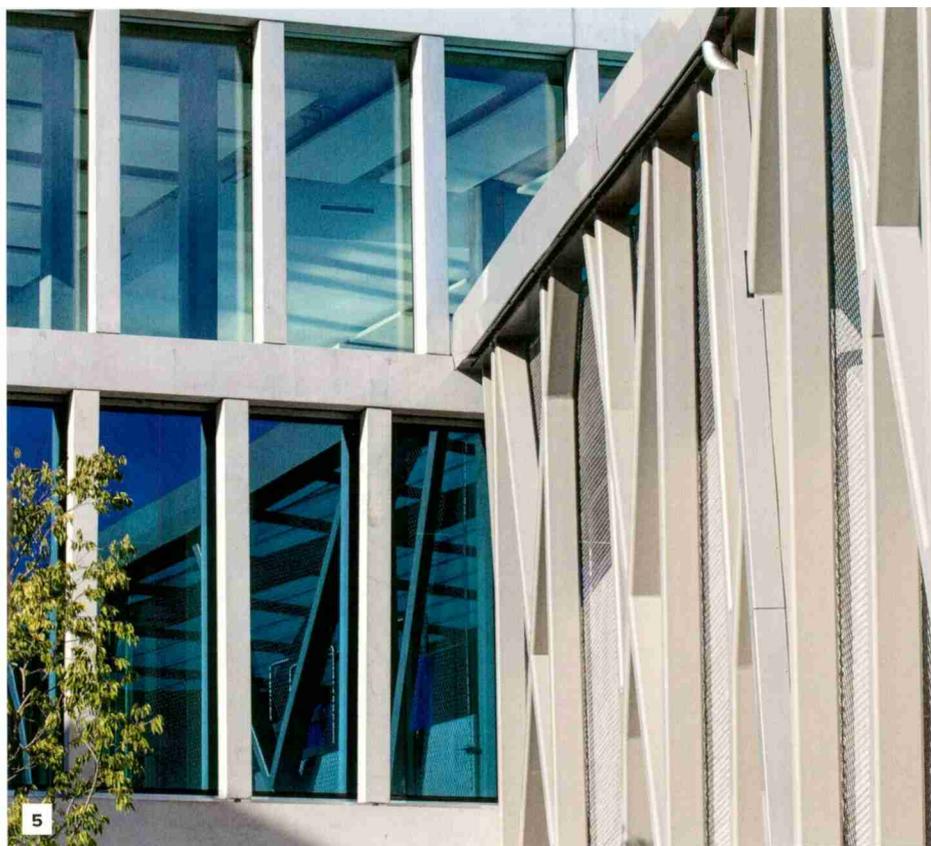
5 Raccord de liaison entre la passerelle et Quai Ouest

A l'ouest du bâtiment historique et jouté à la passerelle Rayon Vert, l'immeuble AMY du projet Quai Ouest est érigé dans le but d'accueillir habitants et commerçants. Son esthétisme moderne et structuré le met en opposition totale avec l'architecture classique du bâtiment voyageurs. De l'extérieur, cette construction se découpe en strates horizontales, qui deviennent asymétriques dans les étages de logements afin d'adoucir son apparence très linéaire. Cette asymétrie est renforcée par la présence de terrasses végétalisées décoratives non accessibles sur les abords de l'immeuble.
