Conseil d'Établissement de Renens – Groupe de travail sécurité

Visite sur sites scolaires du 4 juin 2019

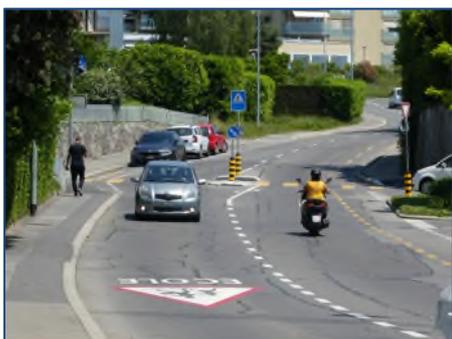
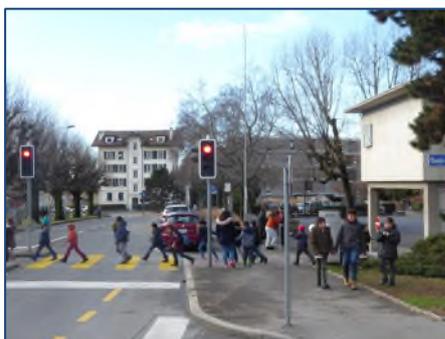
- *Vitesse excessive des véhicules à proximité des collèges* : problème récurrent pour pratiquement tous les collèges situés à proximité d'un axe routier, en particulier limité à 50km/h comme Verdeaux, Simplon ou Censuy. Les mesures actuelles telles marquages ou panneaux ne semblent pas assez efficaces. Il est souhaité d'explorer d'autres possibilités soit l'installation de ralentisseurs, chicanes et autres dispositifs ralentissant les véhicules et attirant l'attention des usagers de la route sur la présence d'un établissement scolaire, patrouilleurs, Pédibus.

Abords des écoles : ralentir le trafic et mieux identifier. Etudier les solutions à appliquer systématiquement aux abords de tous les collèges voisins d'une route à grand trafic.

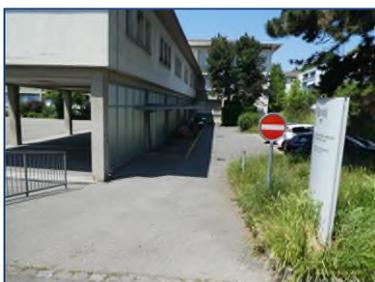
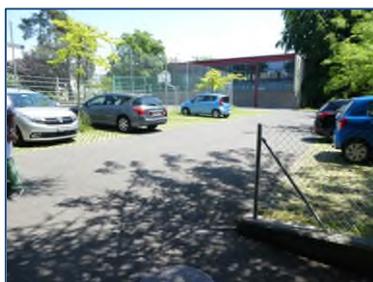
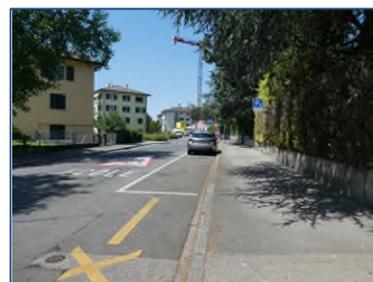
- *Véhicules non autorisés dans les parkings enseignants* : des véhicules non autorisés empruntent les parkings enseignants (Pépinières et Saugiaz) pour déposer les élèves notamment. Il est souhaité d'empêcher l'accès de ces parkings avec l'installation de barrières ou de bornes mobiles ce qui réduirait considérablement les risques liés au

Sécuriser à l'aide de barrières ou de bornes mobiles l'accès des parkings enseignants. Ajouter des places de dépose

trafic. Il est également proposé, en contrepartie, d'agrandir les espaces de dépose sur le bas du Bugnon et Saugiaz et de permettre le parking sur lesdites places en dehors des heures scolaires.

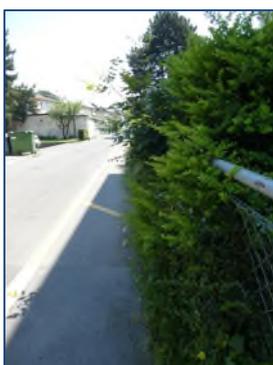
- Rue des Pépinières dangereuse en l'absence de trottoirs

Tailler la végétation sur la rue des Pépinières

- *Rue des Pépinières dangereux par absence de trottoir* : rendre le chemin plus accessible en taillant régulièrement la végétation. **La haie a été taillée cet été.**

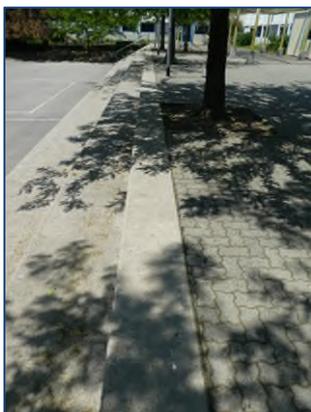
- Escaliers dangereux dans la cour des Pépinières : Des bandes réfléchissantes seront posées comme souhaité

Sécuriser les escaliers de la cour des Pépinières au moyen du traçage d'une bande blanche

- *Escaliers dangereux dans la cour* : Marquer d'une bande blanche au sol la proximité des escaliers

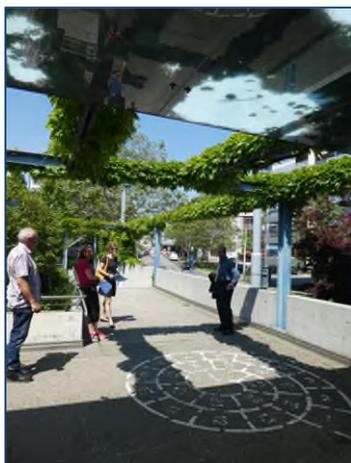
- Sur la droite, le mur à munir d'une rambarde
- Le couvert qui pourrait être prolongé

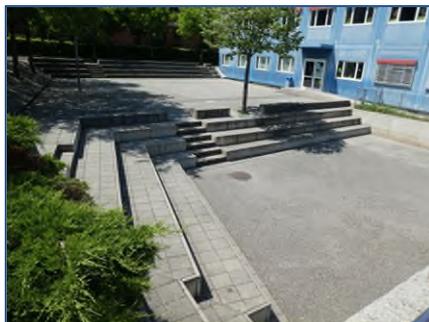
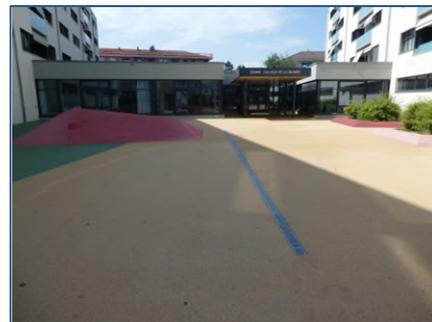
- Cour austère et escaliers relativement dangereux. À droite, la cour « modèle » de la Croisée.

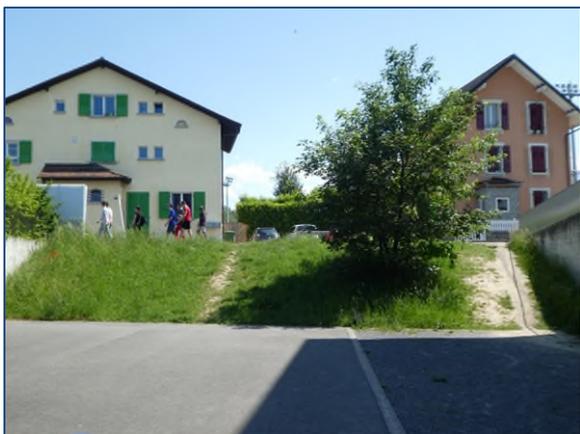
- Talus herbeux côté rue du Léman dangereux. **GUDD a été contacté et le talus sera planté pour le rendre moins dangereux durant l'automne 2019.** Réponse de GUDD 05.10.2020 **travaux effectués**

Le talus à sécuriser sur sa partie supérieure avec une barrière

- *Chemin de l'école dangereux* : voir Censuy et en général, pour les lieux spécifiquement identifiés, imaginer des patrouilleurs.
- *Talus herbeux* : les élèves à vélo prennent leur élan pour gravir ce talus à grande vitesse et déboucher sur la rue du Léman de manière inopportune. Une barrière rendrait cet « exercice » impossible et réduirait les risques de collision avec le trafic.
- *Zones de dépose* : la proximité du parking du Censuy répond suffisamment à ce besoin.

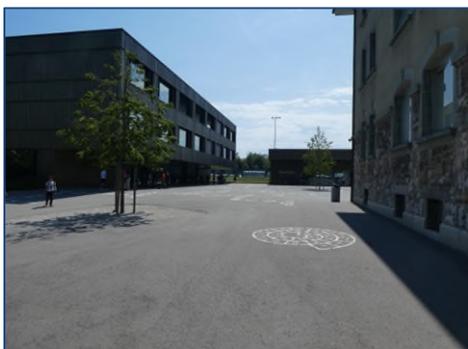
- Gravillons pas adaptés dans la cour : **Ils sont nécessaires pour permettre l'infiltration de l'eau pour les arbres selon le projet réalisé avec un paysagiste et GUDD. Un essai de compactage va être réalisé.**

Une cour voulue sans gravillons
Mais avec davantage de bancs...

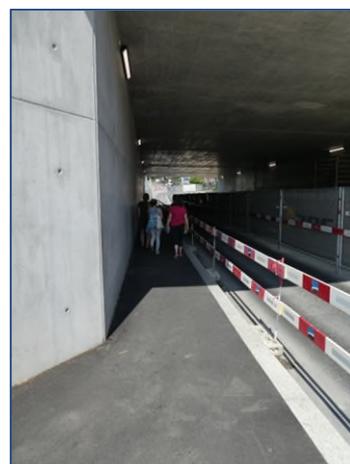
Des barrières provisoires, mais qui assuraient la sécurité
dans un passage étroit où de très nombreux élèves

De tous âges transitent...
